Andra Mari de Gernika. Pórtico gótico

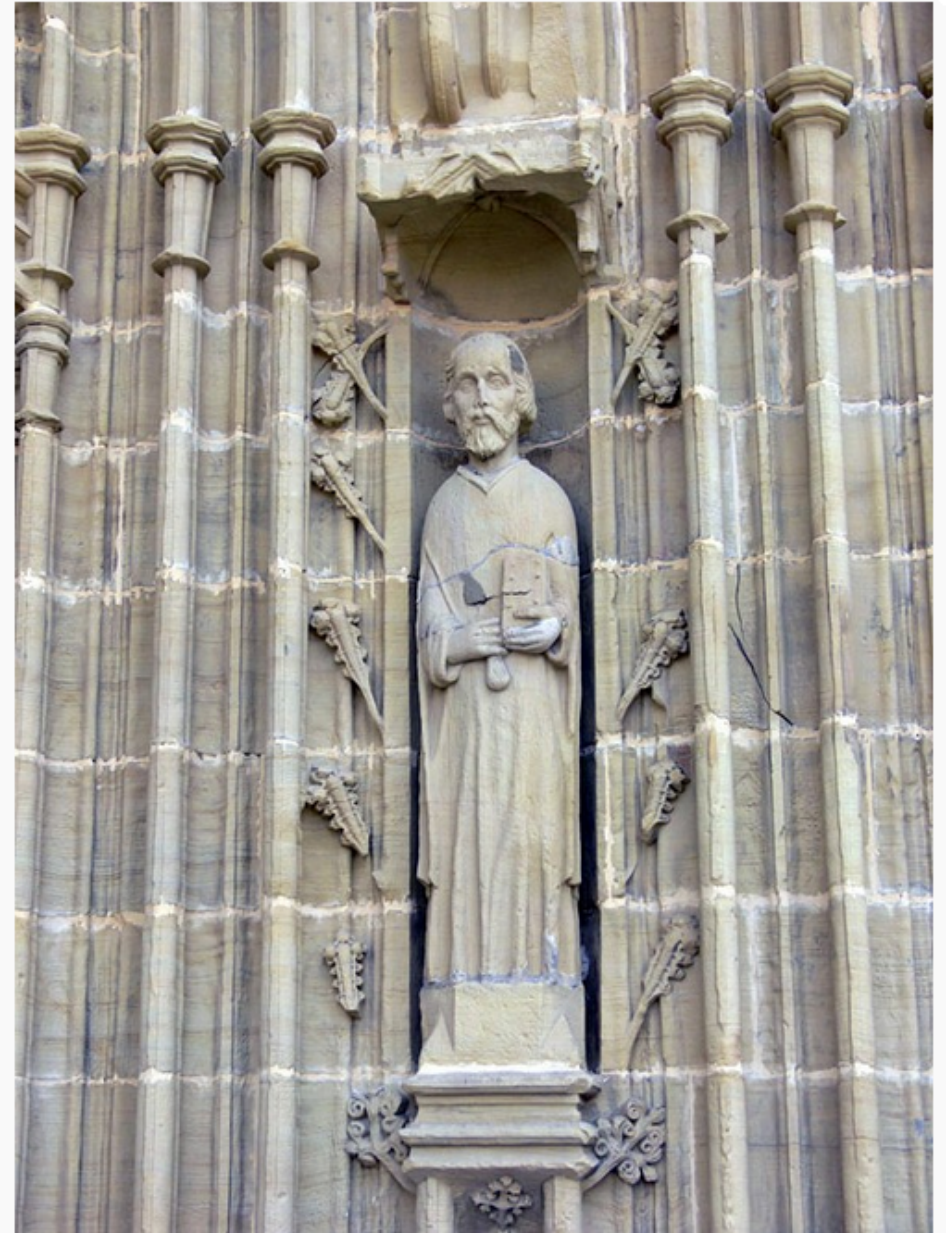
San Paulo apostolua

La imagen de San Pablo, que es la que ahora nos interesa, era de canon estilizado, muy vertical. Sus vestiduras recogían los pliegues típicos del estilo, verticales y ligeramente movidos en parte inferior. Portaba los atributos propios del Santo: un libro, en referencia a sus escritos, y una espada (que había perdido la hoja), símbolo de su martirio (la espada de San Pablo suele apoyar su punta en el suelo, pero en este caso estaba dirigida hacia arriba, apoyando en el hombro). Su cabeza, quizás no la original, presentaba la habitual mirada ausente.

Como se ve, algunas imágenes de la portada de Andra Mari de Gernika han desaparecido en momentos desconocidos (Trinidad y San Sebastián, además de la cabeza del Niño). Pero el proceso se está acelerando en los tiempos, de forma deliberada y con un trasfondo que no sabemos si está caracterizado por algún tipo de integrismo ideológico o es simplemente vandálico (lo que en el fondo es parecido). Primero desapareció la cabeza de la Andra Mari. Ahora se ha destruido el San Pablo.

Se estudiará la posibilidad de restaurar la pieza y devolverla a su lugar.
